## MÜŞTERİ BİLGİLENDİRME FORMU

### Konu: Kaynak sonrası dikiş yüzeyinde neden kurtçuk görülür?

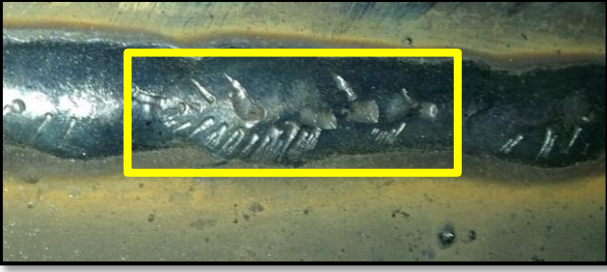
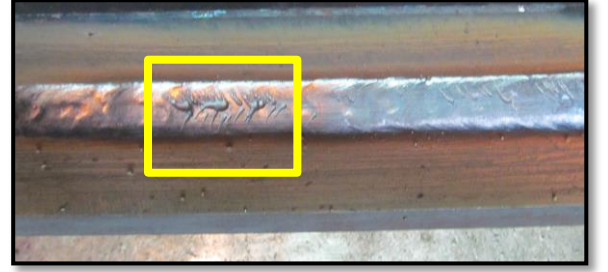
Kurtçuk hatası özlü tellerin gazlı veya gazsız uygulamalarından herhangi birinde gözlenebilmektedir. Bunun genel sebebi, kaynak banyosunun katılaşması esnasında kaynak metalinde kirletici bileşenlerin bulunmasıdır. Aşağıda maddeler halinde kurtçuk hatasına sebep olabilecek etkenler ve potansiyel çözüm önerileri sunulmaktadır. Örnek kurtçuk görüntüleri Şekil 1'de gösterilmektedir.

Şekil-1 Kurtçuk görüntüleri. Alın kaynağı (solda), köşe kaynağı (sağda)

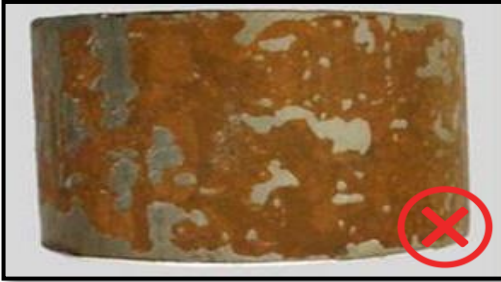
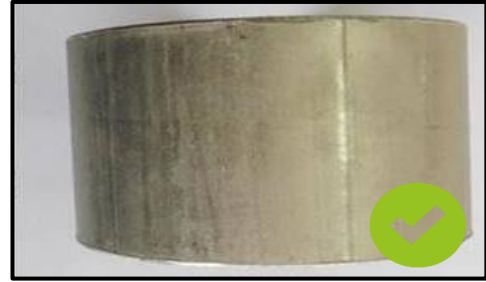
Kaynak edilecek parça yüzeyindeki kirlilikler havadaki nemin yoğunlaşması için potansiyel bölgelerdir. Ayrıca çok pasolu kaynaklarda pasolar arası cüruf temizliği iyi yapılmamışsa bu bölgelerde de su birikimi söz konusu olabilir. Bu kirliliklerin kaynak öncesinde giderilmesi gerekir. Ancak kaynak edilecek parçada astar boya kullanımının zorunlu olduğu durumlarda, üreticilerin verdiği boya kalınlığı tavsiyesine uyulmalıdır. **Rutil özlü tellerimiz için bu değer 20-25mikrondur**, bu değer üstündeki boya kalınlıklarında dikişte kurtçuk/gözenek oluşma ddriski artar.

Şekil-2 Kaynak edilecek parçanın yüzeyi temiz olmalıdır

### 1. Kaynak yapılacak malzeme üzerinde bulunan pas, kir, gres yağı, boya vb. kirlilikler giderilmelidir.

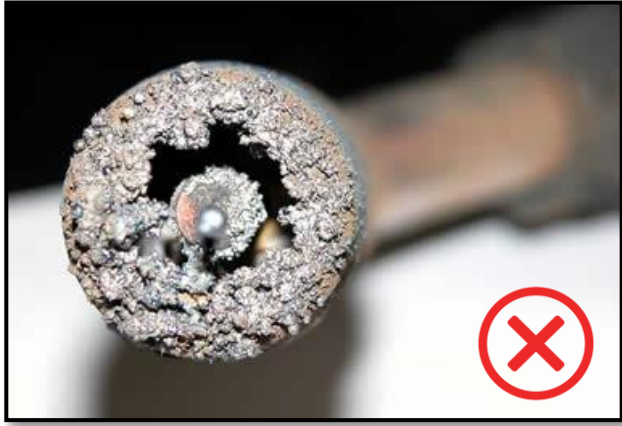
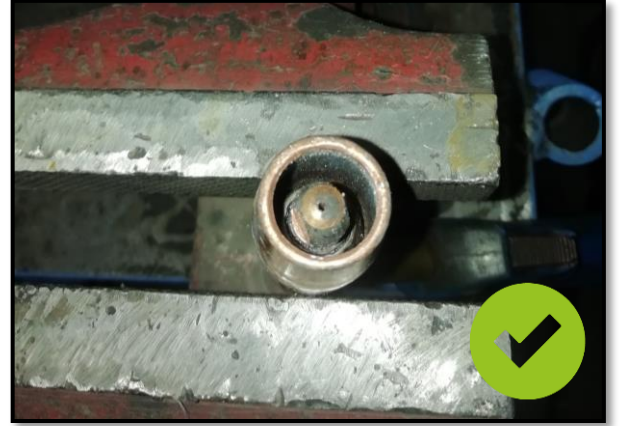
Şekil-3 Nozül temizliği periyodik olarak yapılmalıdır

Bunlara ek olarak koruyucu gaz ekipmanının işlevlerini yerine getirdiğinden emin olmak gerekir. Gaz regülatörünün doğru gaz debisini sağladığını anlamak için bir debimetre ile kaynak öncesinde gaz debisi ölçülmelidir. Gaz dağıtım teçhizatının doğru çalıştığından ve gaz kaçağı olmadığından emin olmak gerekir. Ayrıca nozül temizliğinin de periyodik olarak yapılması gaz akışına engel oluşturmaması açısından önemli bir faktördür.

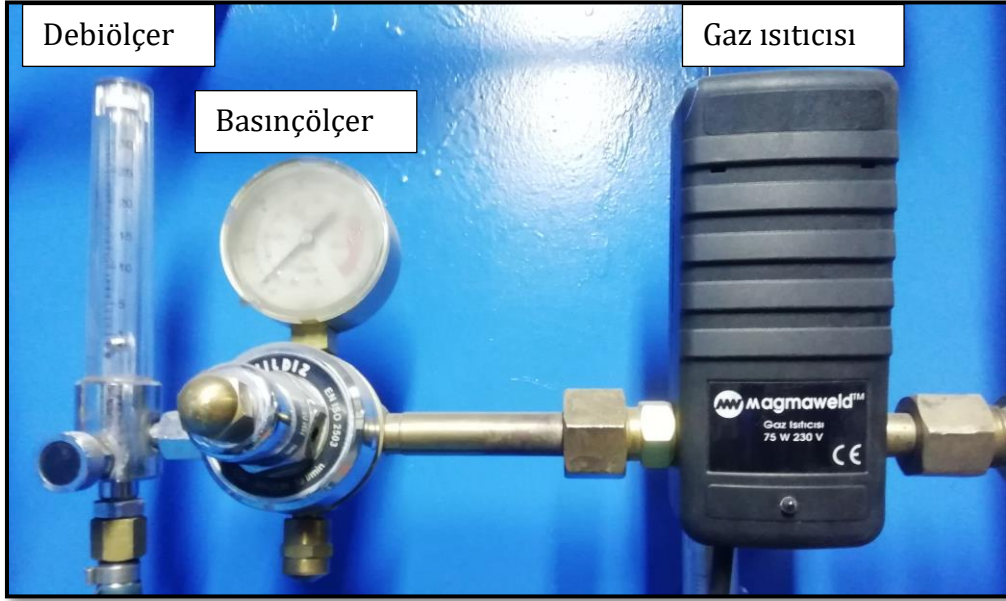
Özellikle CO<sub>2</sub> gazı kullanılıyorsa mutlaka gaz ısıtıcısı kullanılması gerekir. Bu gibi gazların içerisinde eser miktarda bulunan suyun kaynak banyosunu kirletmemesi ve kurtçuğa sebep olmaması için bir ısıtıcı kullanılması şarttır.

Şekil 4. Gaz ısıtıcısı kullanımına özen gösterilmelidir

## 3. Gaz ısıtıcısı kullanımına özen gösterilmelidir.

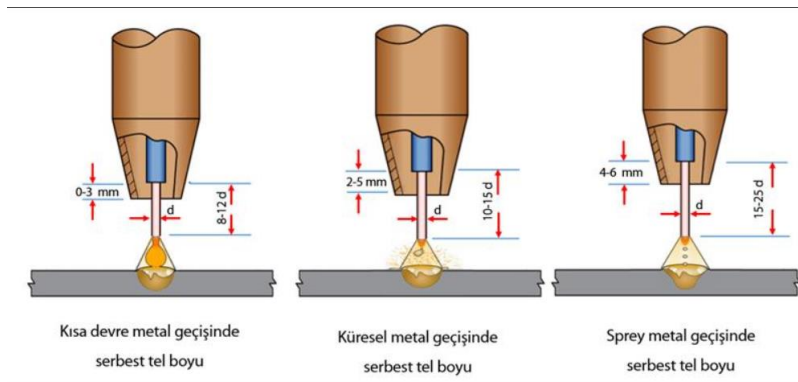
Serbest tel boyu, telin kontak memeden çıkan ucunun ark oluşana kadar olan uzunluğu olarak tanımlanır. Bu mesafe telin üzerinden geçen akım ve voltaj değerini etkilediği gibi, sıçrantı (çapak), kurtçuk/gözenek gibi hataların da etkenlerinden biridir. Bu mesafe özlü telin tipine, kullanılan parametrelere göre değişmekle birlikte, birleştirme amaçlı rutil özlü tellerimiz için **tel çapının 12-25 katı aralığında tutulması gereklidir. Akım arttıkça üst sınıra, azaldıkça alt sınıra yakın çalışılmalıdır.**

#### 4. Serbest tel boyu doğru ayarlanmalıdır.
