MÜŞTERİ BİLGİLENDİRME FORMU

KONU: Makaraya sarılmış tellerde karşılaşılan sarım karışıklıkları.

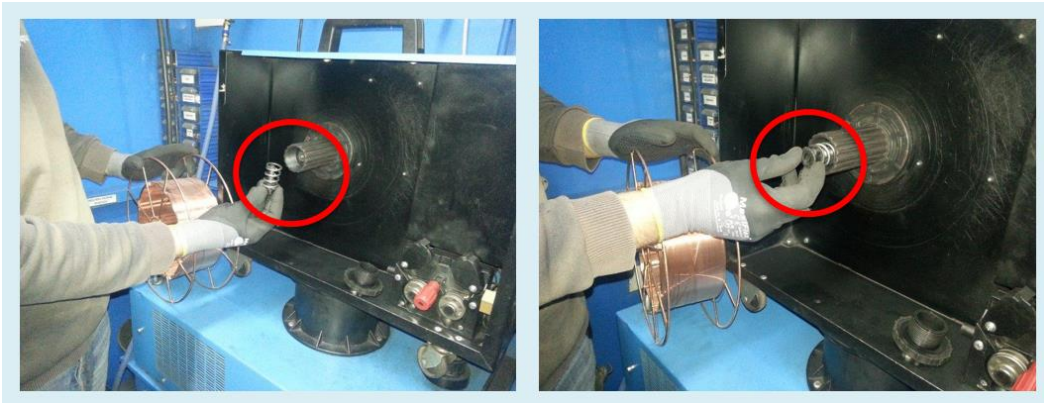
Makara frenleme vidası:

- Makaranın dönüş hızını sınırlandırır.
- Tüm makinelerde bulunur (tork vidası olarak da geçer.)

- Frenleme (tork) vidası ideal baskı ayarında kullanılmalıdır.
- Tel sürme makaralarına beslenirken telin elde kaçırılması durumunda, boşalan kısım tekrar sarılmaya çalışılmadan atılmalıdır.
- Makaralar metal olduğu için darbe alan makaralarda karışma olasılığı çok daha fazladır. Bu yüzden taşıma ve nakliye işlemleri dikkatli yapılmalı, hasar gören makaraların karışması durumunda tel pense yardımı ile sıkıştığı yerden çekilerek kurtarılmalı ve kullanıma devam edilmelidir.

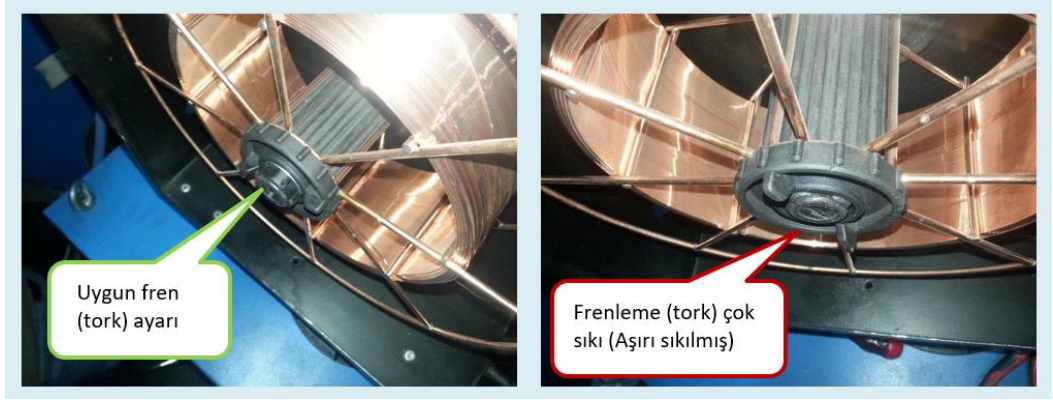
- Aşırı sıkılmış fren ayarı, telin sağlıklı sürülememesine ve aşağıda görselleştirilen sıkışmalara yol açar.

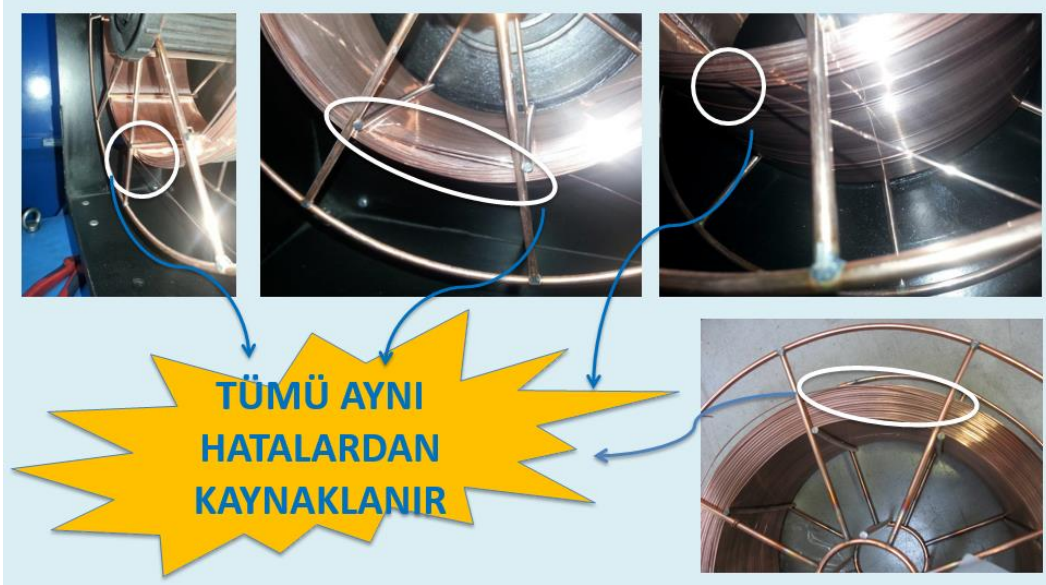
- Aşırı sıkı frenleme ayarı;
 - Makaranın yan duvarlarında sıkışmaya yol açar.(1-4)
 - Son sarımlarda telde iz bırakır. (2-3)
 - Makaranın az da olsa darbe görmesi özellikle 0.80mm kalınlığındaki tellerde bu sorunu daha belirgin hale getirir.

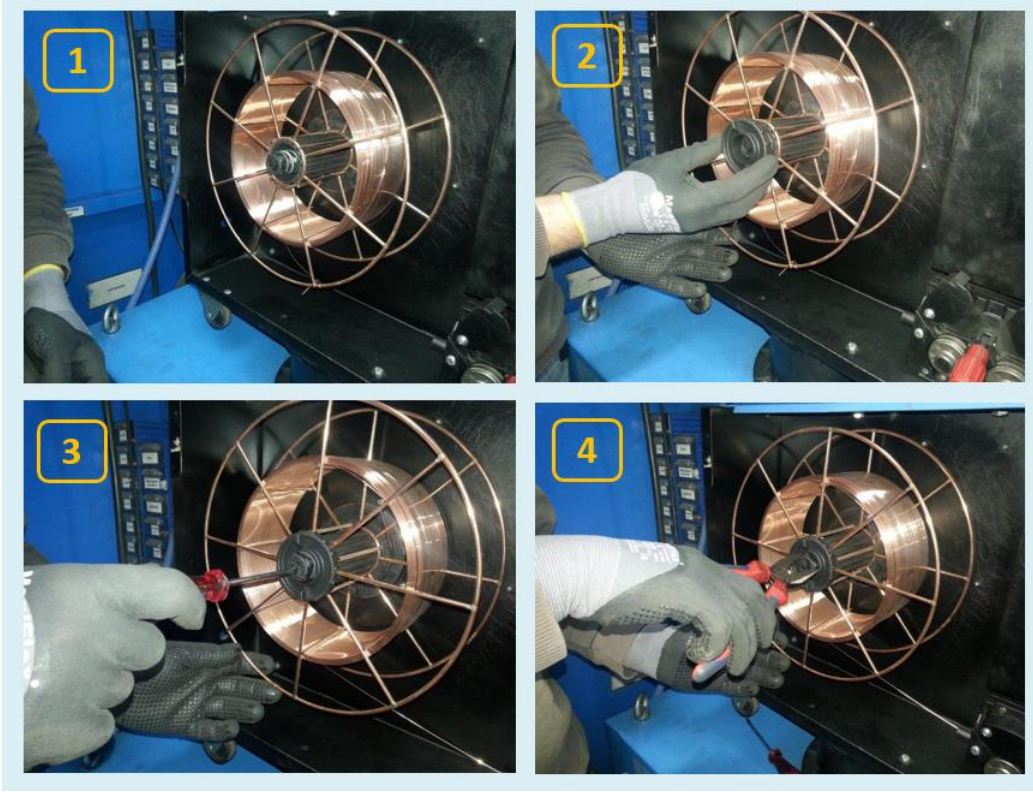
- Tork vidasının ayarlanması için tornavida veya pense kullanılabilir. Bazı makinalarda ise el ile kolayca ayarlanabilir.

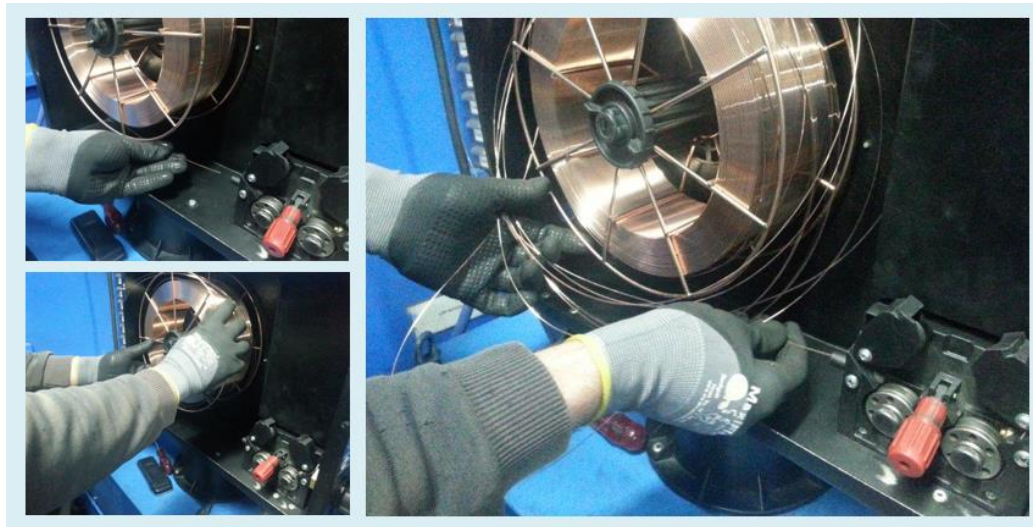
- Diğer sarım problemlerinden biri de, dolaşmadan kaynaklanır. Tel sürme makaralarına beslenirken yanlışlıkla elden kaçırılması ve fotoğraflardaki gibi bir görüntüyle karşılaşılması durumunda; tel bir miktar kullandıktan sonra alttan geliyormuş gibi görünür.

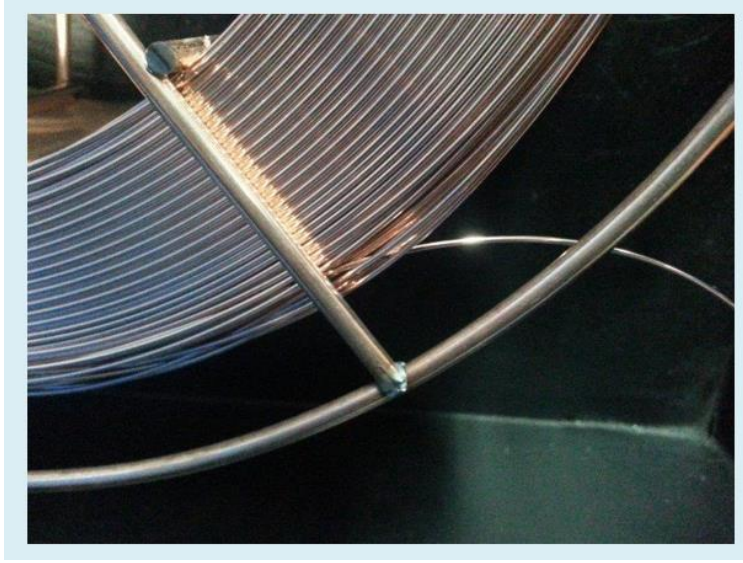
- Dolaşma sonrası bir miktar kullanıldıktan sonra alttan gelen tel:
