MÜŞTERİ BİLGİLENDİRME FORMU

KONU : Gazaltı Kaynak Tellerinde Besleme Problemi

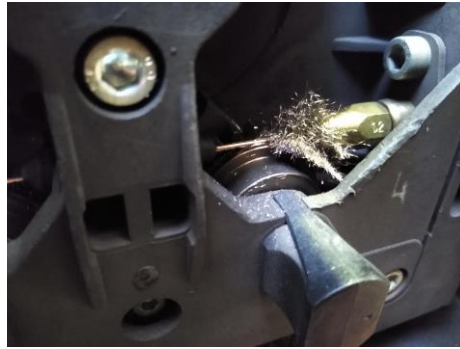
Şekil-2 Baskı ayarında yapılan doğru ve yanlışlar

- **Sevk makaralarının baskı ayarının hatalı olması:** Genellikle tele fazla baskı (B)(C) verilmesi olarak karşımıza çıkan bu uygunsuzluk, kaynak telinin dairesel formunun bozulmasına sebebiyet vermektedir. Fazla sıkı ayarlandığından aynı zamanda, sevk makaralarının kaynak telinden talaş kaldırmasına (Fotoğraf-1) neden olur. Telden kopan parçacıklar, spiralin içine girerek tıkanmalara ve besleme problemlerine sebebiyet vermektedir. Aşağıdaki figürlerde baskı ayarının nasıl yapılacağı ve olası hatalar gösterilmiştir.

- A:** Uygun tel baskısı ve kanal ölçüsü
B: Baskı kolu çok sıkıştırıldığı için telin şeklinde bozulmalar oluşuyor.
C: Baskı kolu çok sıkıştırıldığı için makara yüzeyinde bozulmalar oluşuyor.
D: Makaranın kanal boyu kullanılan tel için küçük. Telin şeklinde bozulmalar oluşuyor.
E: Makaranın kanal boyu kullanılan tel için büyük. Tel kaynak bölgesine sevk edilemiyor.

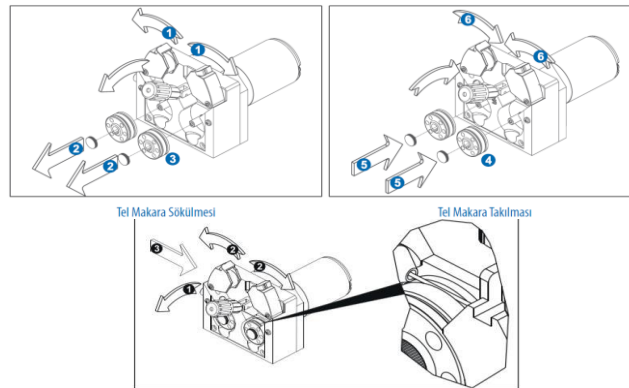
Şekil-3 Sevk makaralarının takılması

- **Sevk makaralarının uygun olmayan çapta ve hatalı takılması:** Her bir sevk makarası da tel çapına uygun seçilmeli ve makaraların her ikisi de aynı yönde takılmalıdır. Yağlı ve kirli sevk makaraları kullanılmamalı, temiz ve kuru bir bezle temizlenmelidir.

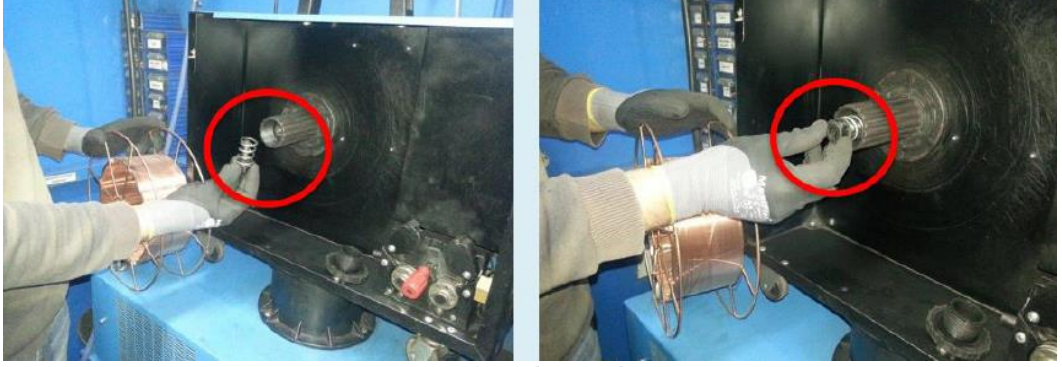
Fotoğraf-2 Tork ayar vidası

- **Fren (tork) ayarının hatalı olması:** Tork vidası, makaranın avare dönmesini engelleyip, belli bir hızda dönmesine olanak tanıyan önemli bir ayar noktasıdır. Çok gevşek bırakıldığında, makaranın serbestçe geri dönerek telin gevşemesini engellemektedir. Ancak fazla sıkı ayarlandığı durumda da telin düzgün beslenmemesine veya sıkışmasına, hatta son sarımlarda telde makara izlerine sebep olabilmektedir. (Not: Her makinada farklı tipte olabilir, makarayı çantaya sabitleyen tutucudan farklı bir vidadır).

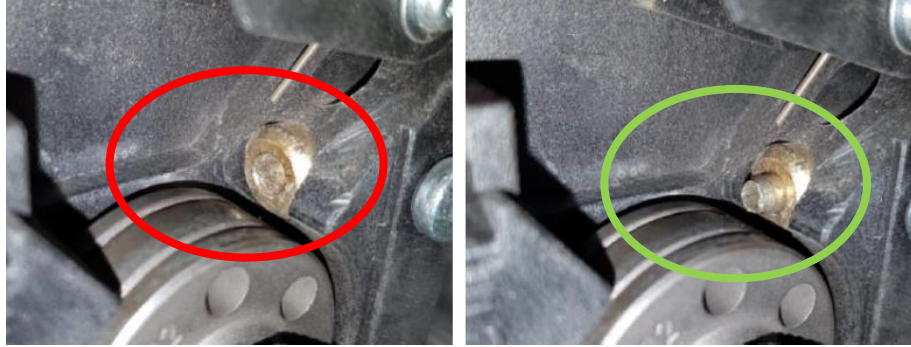
Fotoğraf-3 Sol fotoda kılavuz borusu yok, sağdaki resimde ise kılavuz borusu görülmektedir.

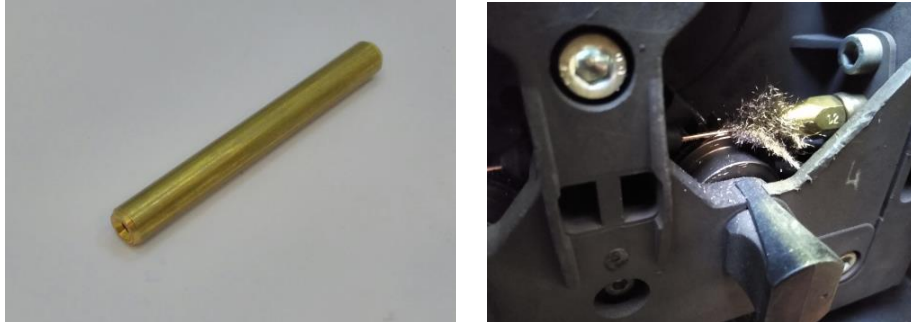
- **Tel kılavuz borusu olmadan tel sürmek :** Tel kılavuz borusu, genellikle bakır ve alaşımlarından üretilen, torcun makineye takıldığı soket ile sevk makaralarının arasında bir bağlantıdır. Teli hizalama ve telin farklı noktalara sürtünmesini engelleme görevi görmektedir. Burada oluşan sürtünmelerde yine telin yüzeyinden bakır kaplamasının, hatta telin kendisinin kazınmasına neden olabilir (Fotoğraf-4).

Fotoğraf-4 Kılavuz borusu ve aşınmış tel talaşları

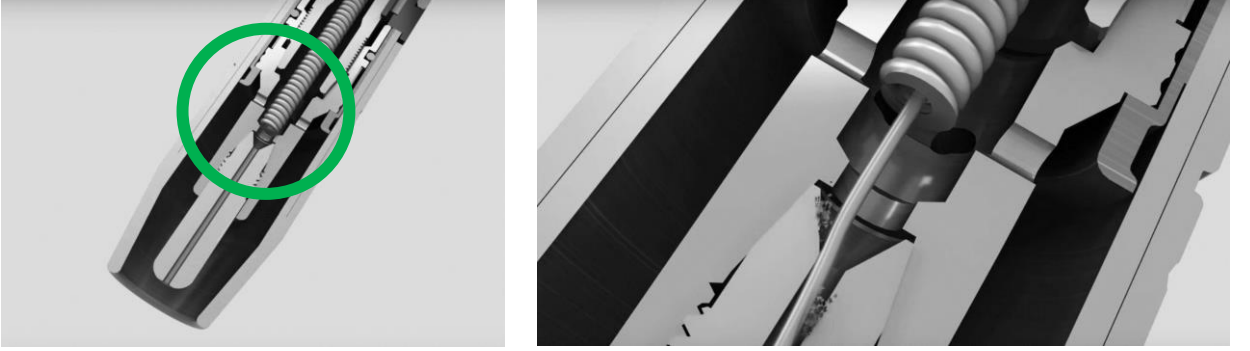
Fotoğraf-5 Spiral (kılavuz) montajı

- **Spiralin yeterli boyda olmaması:** Spiralin (kılavuzun) torç tertibatı içerisine yerleştirilirken makina çıkışından, **kontak memenin hemen arkasına kadar aralıksız uzatılması gereklidir.** Özellikle tetik tertibatı kısmında kısa kesilen spiral, takılmalara, telin kırılmasına vb. sorunlara sebebiyet verebilir. Görselde de görebileceği üzere, kısa kesilen spiral telin hizalı iletilememesine ve telde takılmalara sebebiyet vermektedir.

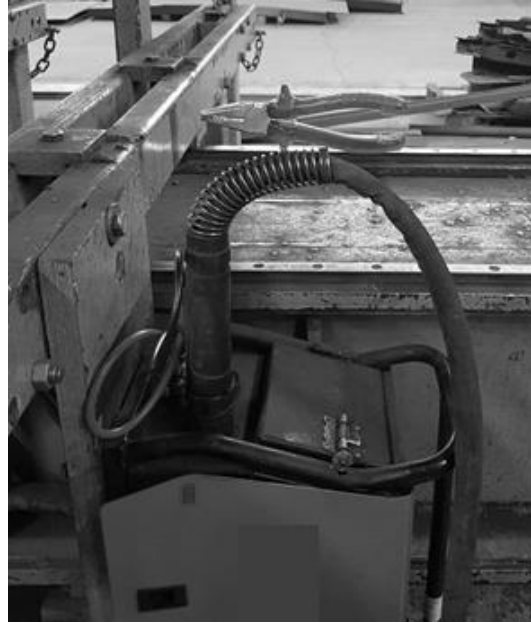
- **Torcun formu:** Kaynak teli, torç içerisinde ne kadar az sürtünmeye maruz kalırsa o kadar sağlıklı bir kaynak işlemi gerçekleştirilebilir. Bu nedenle kaynak torcunun çok düşük çapta bükülmemesi (tavsiye olarak minimum 60 cm) veya burulmaması gerekmektedir. Torcun çok fazla form alması, teldeki sürtünmeyi arttırarak spiral içerisinden daha zor geçmesine sebebiyet vermektedir.

Fotoğraf-6 Hatalı torç formu

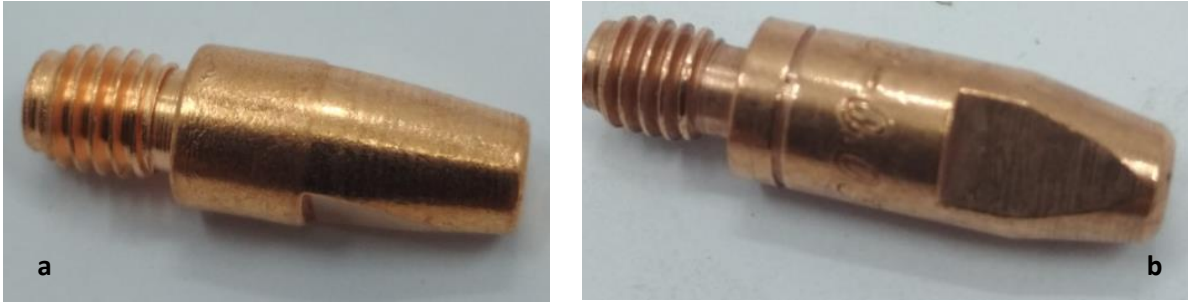
Fotoğraf-7 Standart (a) ve Zr Alaşımli (b) Kontak Meme

- **Tel çapına uygun kontak meme kullanılmaması:** Piyasada en çok karşılaşılan tel çapları 0.80-1.00-1.20-1.60mm'dir. Her tel çapına uygun olarak üretilen kontak memeler bulunmaktadır. Telin daha rahat geçmesi düşüncesi ile 1,20 mm tel için 1,40mm veya 1.60mm çapındaki teller için üretilen kontak meme kullanılması, arkın sürekliliğini bozarak, sıçrıntı (çapak) oluşumunun artmasına sebebiyet vermektedir. Sıçrıntıların kontak meme ucunda biriktiği durumlarda, tel kontak memeye yapışabilmektedir. Tel çapından daha büyük veya küçük kontak meme kesinlikle kullanılmamalı, ayrıca aşınma ömürleri daha uzun olduğu için zirkonyum (Zr) alaşımli kontak meme tercih edilmesi önerilmektedir.

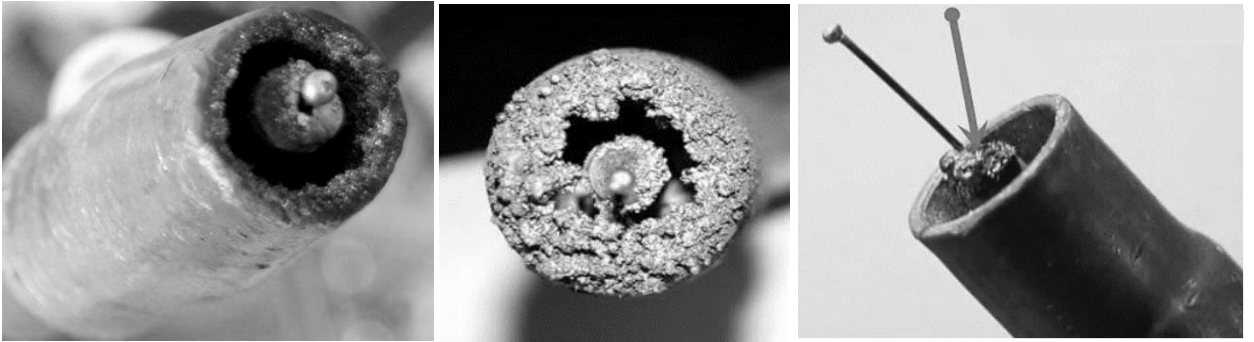
- **Temizlik:** Spiraldeki ve sevk makaralarındaki metal tozları ile nozul ve kontak memedeki sıçrıntı vb. kalıntılar besleme problemlerine sebebiyet vermektedir. Sıçrıntıların günlük periyottan da öte, gün içerisinde belli aralıklar ile tel fırça ile temizlenmesi gerekmektedir. Sevk makaraları ve çelik spiralin ise basınçlı hava kullanım sıklığına göre günlük veya haftalık olarak temizlenmesi büyük önem arz etmektedir.

Fotoğraf-8 Temizlik gerektiren nozul ve kontak meme görüntüleri

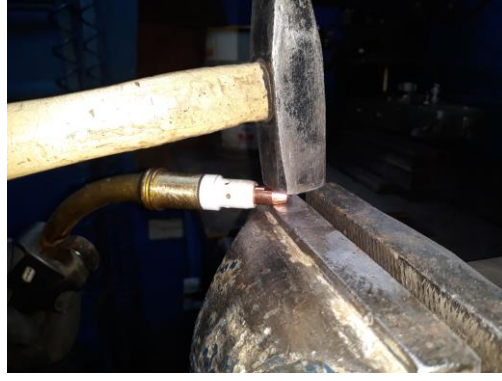
➤ **Ekipman kontrolü:** Makine ve makineye bağlı ekipmanların düzenli olarak kontrol edilmesi ve aşınan veya eskiyen parçaların yenileri ile değiştirilmesi gerekmektedir. Aşınan/eskiyen spiraller telin takılmasına, aşınan sevk makaraları uygun baskının ayarlanamamasına ve aşınan kontak memeler arkın stabil olmamasına sebebiyet verebilmektedir. Şase kablolarının ve penselerinin parçalanmış olmamasına dikkat edilmeli, aşınmış ve bakır telleri gözüken kablolar değiştirilmelidir. Kaynak yapılacak malzemeyi iyi kavramayan, kanca/çubuk vb şekilli şaseleme aparatları kullanılmamalıdır. Özellikle telin kontak memeden geçişini kolaylaştırdığı düşünülen kontak memenin dövülmesi işlemi kesinlikle uygulanmamalıdır.

Fotoğraf-9 Kontak meme kesinlikle çekiçle dövülerek kullanılmamalıdır!

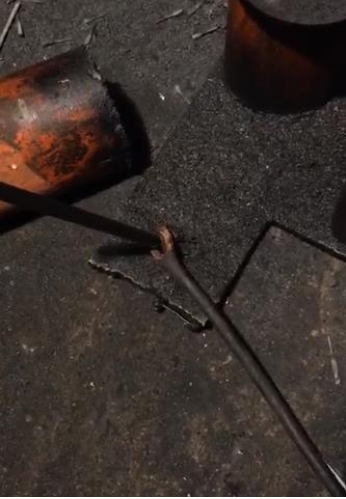
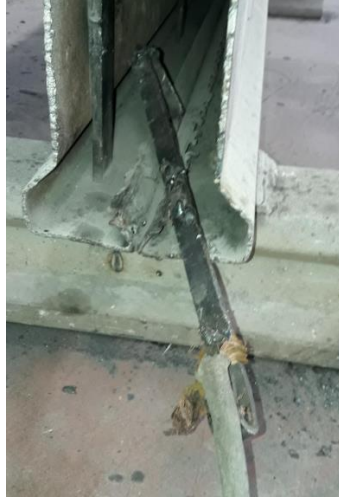
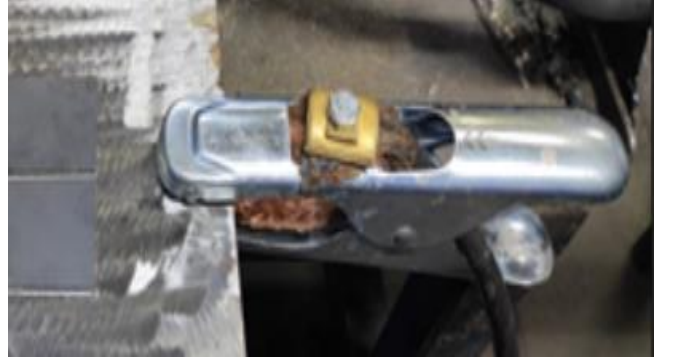
Fotoğraf-10 Hatalı ve doğru şaseleme görüntüleri
