MÜŞTERİ BİLGİLENDİRME FORMU

KONU: Özlü Tellerde Besleme Problemi Neden Oluşur

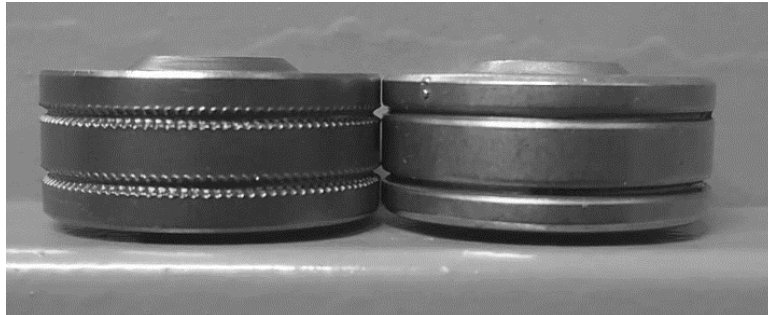
1. Tel tipine uygun makara seçilmemesi: Özlü tel kullanımının olduğu kaynak uygulamalarında en sık karşılaşılan kaynak hatalarından biri, masif teller için dizayn edilen sevk makaralarının kullanılmasıdır. Özlü tel için doğru tercih, genellikle tırtıklı (Fotoğraf-1) forma sahip olan sevk makaralarının kullanılmasıdır. Masif teller için uygun olan V kanallı sevk makaralarının tercih edilmesi ile ortaya çıkan daha yüksek baskı ayarı ihtiyacı; telden talaş kaldırarak tıkanma sorunlarına, tel formunu bozarak telin kaynak banyosu içinde sağa-sola gezinmesi ve birçok başka tel besleme sorunları sebebiyet verebilmektedir.

Fotoğraf-1: Özlü tele uygun tırtıklı sevk makarası (solda) ve masif tele uygun V-kanallı sevk makarası (sağda)

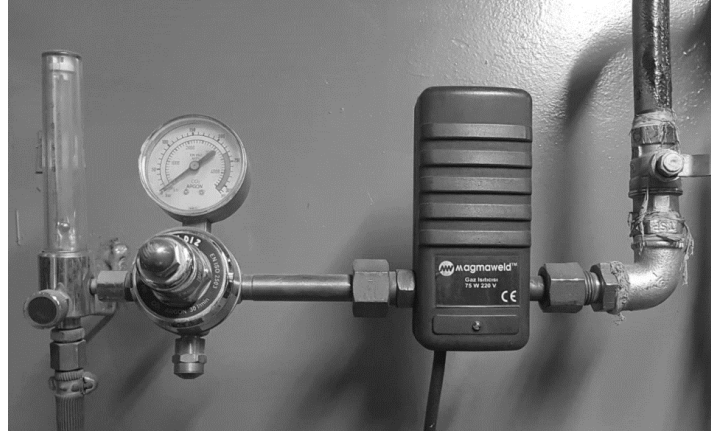
Fotoğraf-2: %100 CO₂ gazı kullanımında sisteme dahil edilmiş olan ısıtıcı

Gaz seçiminin yanı sıra gaz debisinin de yine masif tellerde olduğu gaz çapına uygun şekilde ayarlanması gerekmektedir. Gaz debisi tel çapının minimum 10 katı, ideal olarak ise minimum değerden 3 lt/dk fazla olmalıdır (örneğin; 1,20 mm tel çapı için min. 12 lt/dk., ideali ise 15 lt/dk. olmalıdır). %100 CO₂ gazının kullanıldığı durumlarda, gaz iletim sisteminde oluşacak buzlanmayı önlemek adına uygun CO₂ ısıtıcısı (Fotoğraf-2) kullanılmalıdır.

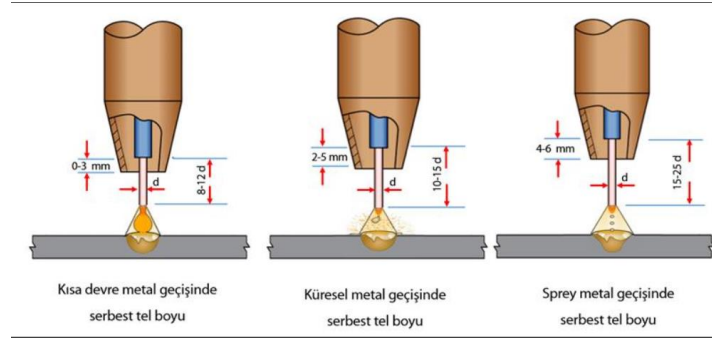
3. Serbest tel boyu ayarı: Kontak meme ile iş parçası arasındaki mesafeyi tanımlayan bu değer, masif teller kullanımında da dikkat edilmesi gereken bu husus, özlü teller için daha büyük önem arz etmektedir (Figür-1). Serbest tel boyunun çok düşük veya çok yüksek olması durumunda, ark stabilitesinin bozulmasına bağlı olarak sıçrantı sorunları ile karşılaşılabilir.

Figür-1: Serbest tel boyunun ark üzerindeki etkisi

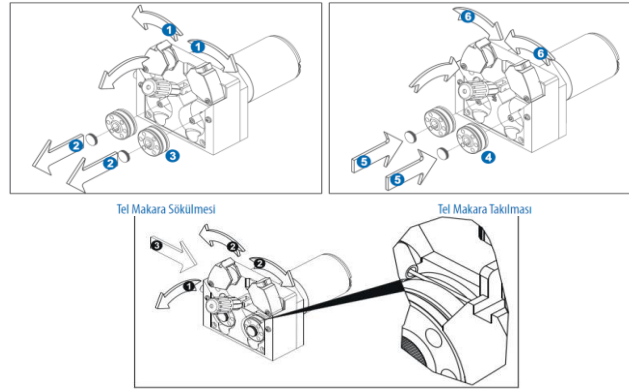
Figür-2: Sevk makaralarının takılması

4. **Sevk makaralarının uygun olmayan çapta ve hatalı takılması:** Her bir sevk makarası da tel çapına uygun seçilmeli ve makaraların her ikisi de aynı yönde takılmalıdır (Figür-2). Yağlı ve kirli sevk makaraları kullanılmamalı, temiz ve kuru bir bezle temizlenmelidir.

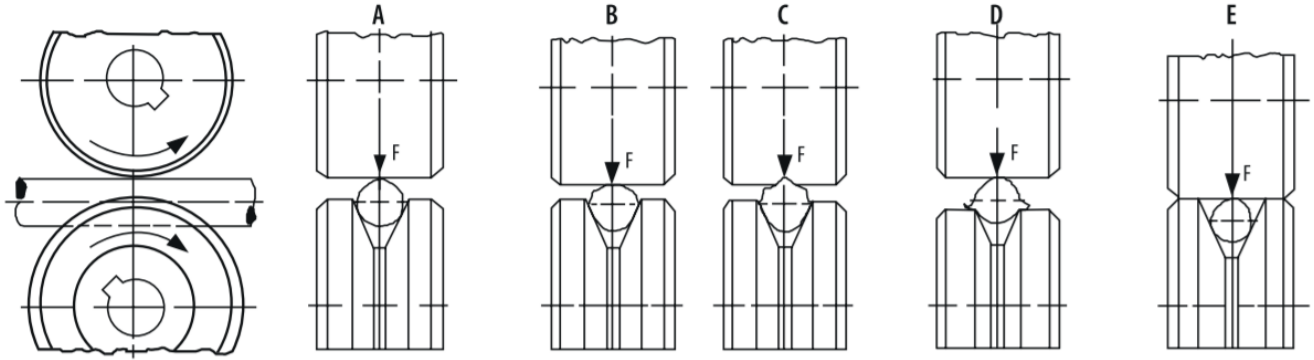
Figür-4 Baskı ayarında yapılan doğru ve yanlışlar

5. **Sevk makaralarının baskı ayarının hatalı olması:** Genellikle tele fazla baskı (B)(C) verilmesi olarak karşımıza çıkan bu uygunsuzluk, kaynak telinin dairesel formunun bozulmasına sebebiyet vermektedir. Fazla sıkı ayarlandığından aynı zamanda, sevk makaralarının kaynak telinden talaş kaldırmasına (Fotoğraf-3) neden olur. Telden kopan parçacıklar, spiralin içine girerek tıkanmalara ve besleme problemlerine sebebiyet vermektedir. Aşağıdaki figürlerde baskı ayarının nasıl yapılacağı ve olası hatalar gösterilmiştir (Figür-3 & Figür-4).

- A: Uygun tel baskısı ve kanal ölçüsü
B: Baskı kolu çok sıkıştırıldığı için telin şeklinde bozulmalar oluşuyor.
C: Baskı kolu çok sıkıştırıldığı için makara yüzeyinde bozulmalar oluşuyor.
D: Makaranın kanal boyu kullanılan tel için küçük. Telin şeklinde bozulmalar oluşuyor.
E: Makaranın kanal boyu kullanılan tel için büyük. Tel kaynak bölgesine sevk edilemiyor.

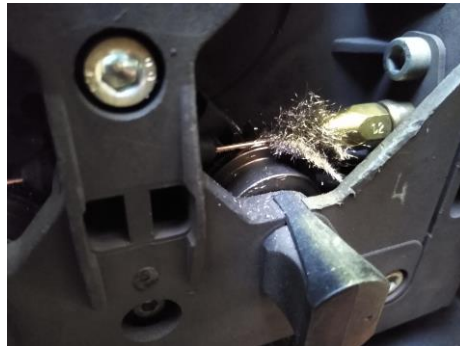
Fotoğraf-3 Baskı ayarının fazla olması sonucu telin yüzeyinden talaş kalkabilir.

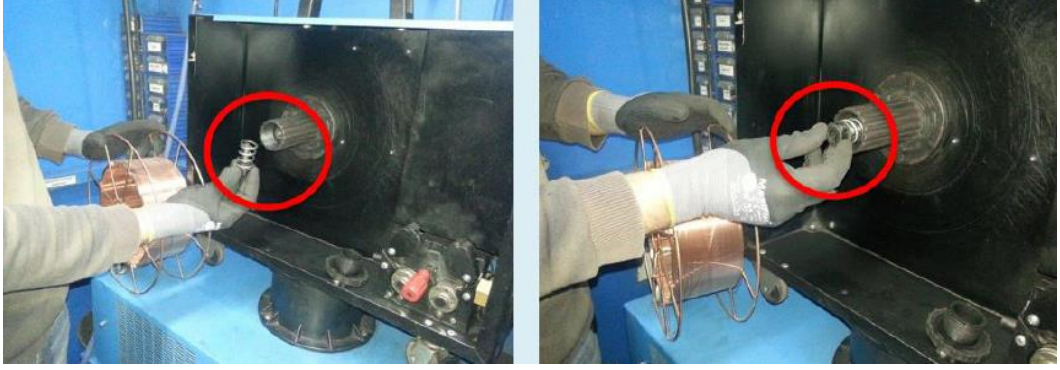
6. **Fren (tork) ayarının hatalı olması:** Tork vidası, makaranın avare dönmesini engelleyip, belli bir hızda dönmesine olanak tanıyan önemli bir ayar noktasıdır (Fotoğraf-4). Çok gevşek bırakıldığında, makaranın serbestçe geri dönerek telin gevşemesini engellemektedir. Ancak fazla sıkı ayarlandığı durumda da telin düzgün beslenmemesine veya sıkışmasına, hatta son sarımlarda telde makara izlerine sebep olabilmektedir. (Not: Her makinada farklı tipte olabilir, makarayı çantaya sabitleyen tutucudan farklı bir vidadır).

Fotoğraf-4 Tork ayar vidası

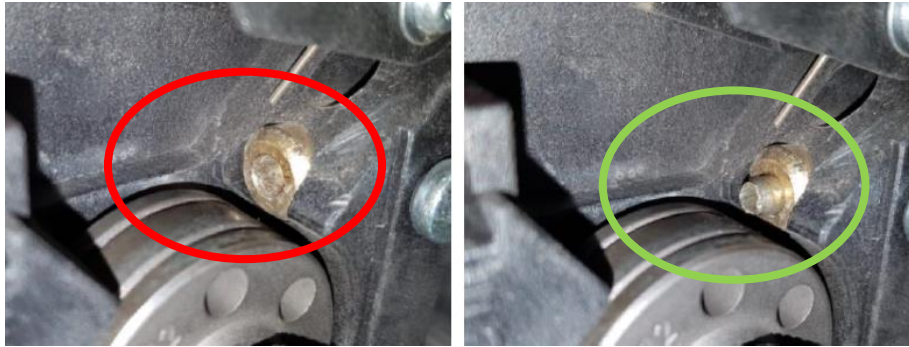
7. **Tel kılavuz borusu olmadan tel sürmek :** Tel kılavuz borusu, genellikle bakır ve alaşımlarından üretilen, torcun makineye takıldığı soket ile sevk makaralarının arasında bir bağlantıdır. Teli hizalama ve telin farklı noktalara sürtünmesini engelleme görevi görmektedir. Burada oluşan sürtünmelerde yine telin yüzeyinden bakır kaplamanın, hatta telin kendisinin kazınmasına neden olabilir (Fotoğraf-5 & 6).

Fotoğraf-5 Sol fotoda kılavuz borusu yok, sağdaki resimde ise kılavuz borusu görülmektedir.

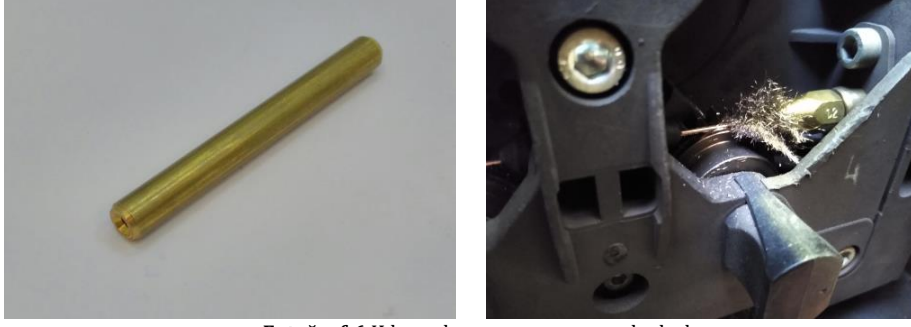
Fotoğraf-6 Kılavuz borusu ve aşınmış tel talaşları

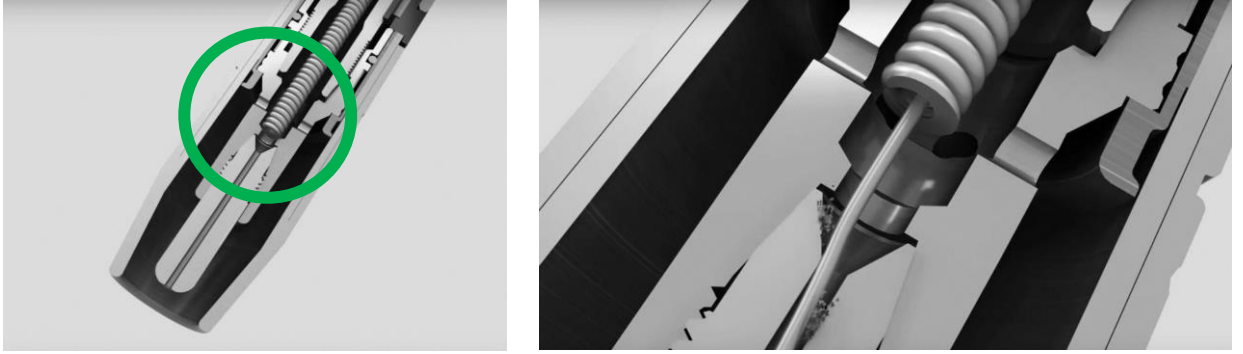
8. Spiralin yeterli boyda olmaması: Spiralin (kılavuzun) torç tertibatı içerisine yerleştirilirken makina çıkışından, **kontak memenin hemen arkasına kadar aralıksız uzatılması gereklidir.** Özellikle tetik tertibatı kısmında kısa kesilen spiral, takılmalara, telin kırılmasına vb. sorunlara sebebiyet verebilir. Görselde de görebileceği üzere, kısa kesilen spiral telin hizalı iletilememesine ve telde takılmalara sebebiyet vermektedir. (Figür-5.

Figür-5 Spiral (kılavuz) montajı

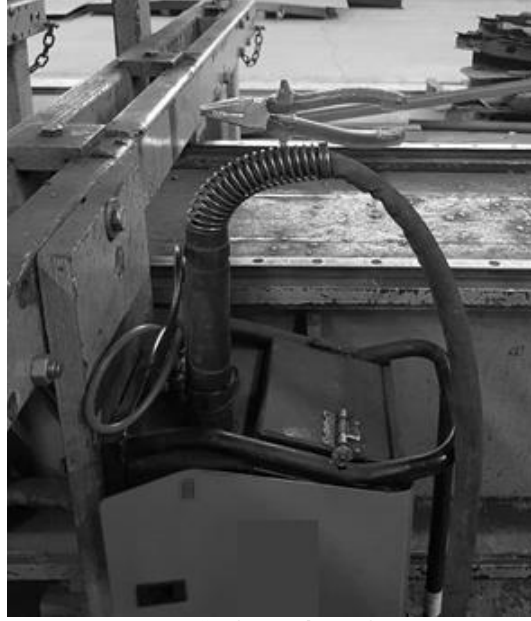
9. **Torcun formu:** Kaynak teli, torç içerisinde ne kadar az sürtünmeye maruz kalırsa o kadar sağlıklı bir kaynak işlemi gerçekleştirilebilir. Bu nedenle kaynak torcunun çok düşük çapta bükülmemesi (tavsiye olarak minimum 60 cm) veya burulmaması gerekmektedir (Fotoğraf-7). Torcun çok fazla form alması, teldeki sürtünmeyi arttırarak spiral içerisinde daha zor geçmesine sebebiyet vermektedir.

Fotoğraf-7 Hatalı torç formu

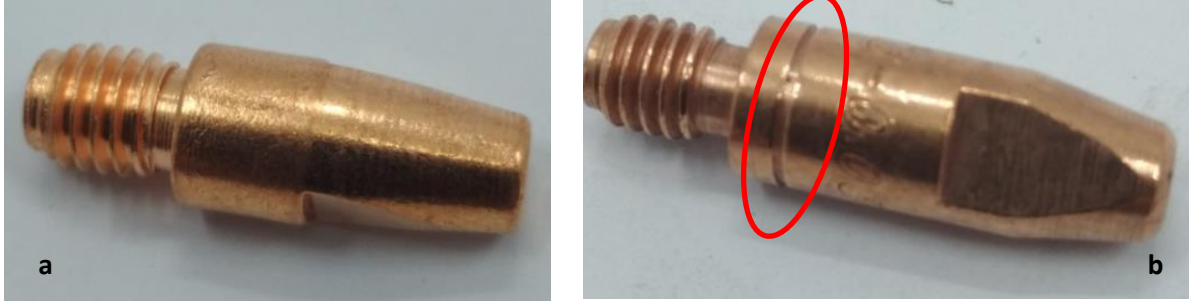
10. **Tel çapına uygun kontak meme kullanılmaması:** Piyasada en çok karşılaşılan özlü tel çapları 1.00-1.20mm'dir. Her tel çapına uygun olarak üretilen kontak memeler bulunmaktadır. Telin daha rahat geçmesi düşüncesi ile 1,20 mm çapındaki tel için 1,40mm veya 1.60mm'lik teller için üretilen kontak meme kullanılması, arkın sürekliliğini bozarak, sıçrıntı (çapak) oluşumunun artmasına sebebiyet vermektedir. Sıçrantıların kontak meme ucunda biriktiği durumlarda, tel kontak memeye yapışabilmektedir. Tel çapından daha büyük veya küçük kontak meme kesinlikle kullanılmamalı, ayrıca aşınma ömürleri daha uzun olduğu için zirkonyum (Zr) alaşımlı kontak meme tercih edilmesi önerilmektedir (Fotoğraf-8).

Fotoğraf-8 Standart (a) ve Zr Alaşımlı (b) Kontak Meme

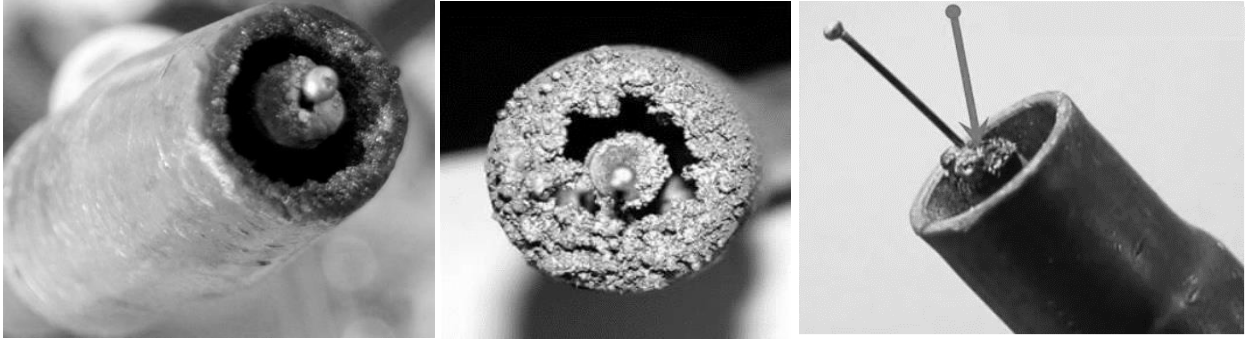
Fotoğraf-9 Temizlik gerektiren nozul ve kontak meme görüntüleri

11. Temizlik: Spiraldeki ve sevk makaralarındaki metal tozları ile nozul ve kontak memedeki sıçrıntı vb. kalıntılar besleme problemlerine sebebiyet vermektedir. Sıçrıntıların günlük periyottan da öte, gün içerisinde belli aralıklar ile tel fırça ile temizlenmesi gerekmektedir. Sevk makaraları ve çelik spiralin ise basınçlı hava kullanım sıklığına göre günlük veya haftalık olarak temizlenmesi büyük önem arz etmektedir (Fotoğraf-9).

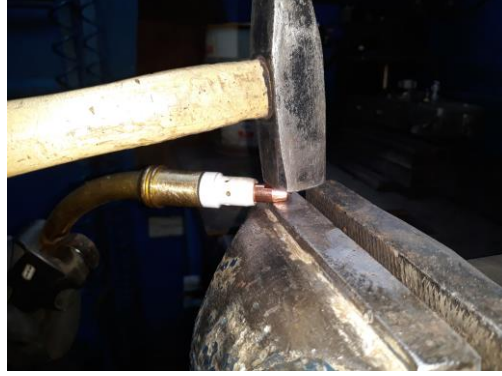
Fotoğraf-10 Kontak meme kesinlikle çekiçle dövülerek kullanılmamalıdır!

gözüken kablolar değiştirilmelidir (Fotoğraf-11). Kaynak yapılacak malzemeyi iyi kavramayan, kanca/çubuk vb şekilli şaseleme aparatları kullanılmamalıdır. Özellikle telin kontak memeden geçişini kolaylaştırdığı düşünülen kontak memenin dövülmesi işlemi kesinlikle uygulanmamalıdır (Fotoğraf-10).

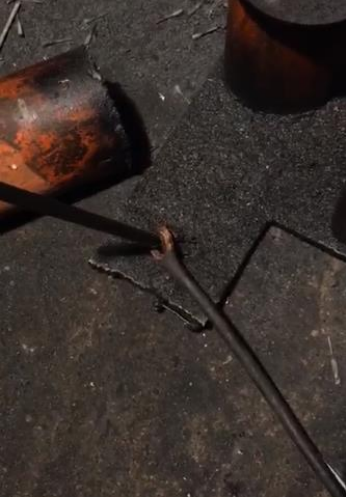
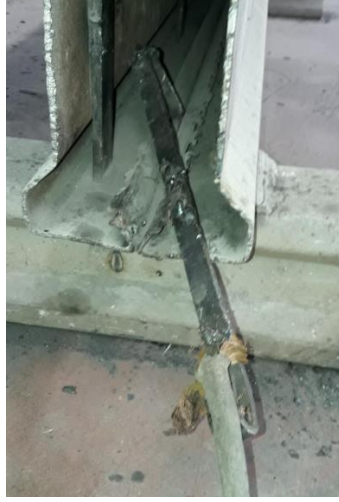
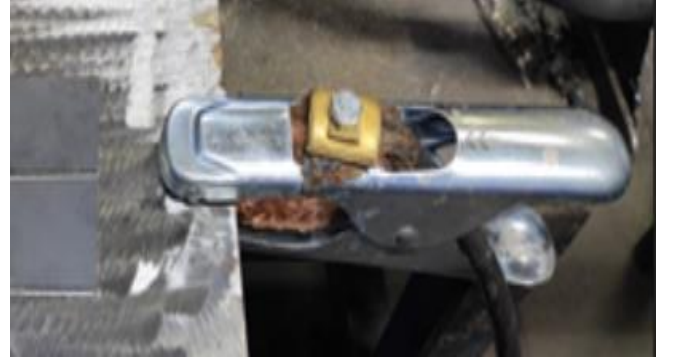
12. Ekipman kontrolü: Makine ve makineye bağlı ekipmanların düzenli olarak kontrol edilmesi ve aşınan veya eskiyen parçaların yenileri ile değiştirilmesi gerekmektedir. Aşınan/eskiyen spiraller telin takılmasına, aşınan sevk makaraları uygun baskının ayarlanamamasına ve aşınan kontak memeler arkın stabil olmamasına sebebiyet verebilmektedir. Şase kablolarının ve penselerinin parçalanmış olmamasına dikkat edilmeli, aşınmış ve bakır telleri

Fotoğraf-11 Hatalı ve doğru şaseleme görüntüleri
