XXIII — KAYNAK HATALARI VE BUNLARIN GİDERİLMESİ

I — Şekil ve ölçü hataları

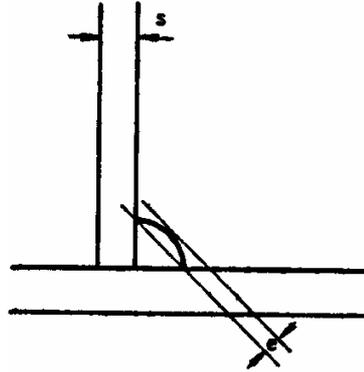
Şek. 338

$s = 8$ mm saç kalınlığına kadar (e) fazla yükseklik, $0,15 s$ 'i aşmamalı (şek. 338). $s, 8$ mm'den büyük olduğunda $e = 0,10 s$ olacaktır. Fazla yükseklik, birleşmenin statik yüklerle mukavemetine zarar vermemekle birlikte dinamik yükler bakımından sakıncalıdır zira köşelerde, çentik etkisi yapan keskin açılar veya bindirmeler teşkil eder. Nedeni: çok yüksek akım şiddeti veya çok yavaş kaynak. Metal fazlası kökte belirirse, ağız aralığı çok fazla demektir.

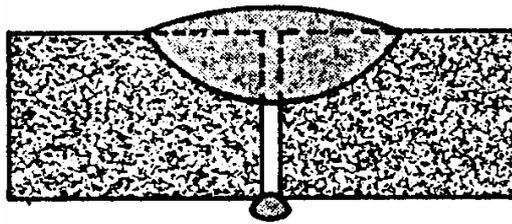
Oksit
Şek. 339

1— küt alın kaynaklarında sık rastlandığı gibi ince bir oksit filmi aradan sızıp ters tarafa geçer ve iyi nüfuz etmiş bir kaynak görünüşünü arz eder (şek. 339).

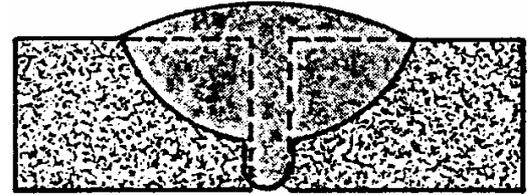
yapışmış kısım
Şek. 340

2— aralıklı küt alın kaynaklarında bir miktar ergimiş metal aralıktan aşağıya sarkar. Bu metal alt yüzeylere sadece "yapışmıştır" (şek. 340).

Yapışma, birleştirilecek kenarların iyice erginlemesinden, çoğu zaman da kaynak yerinde fazla miktarda oksit bulunmasından ileri gelir.
